DIRECCION DE CONTROL INTERNO
PROCESO DE EVALUACION
INFORME FINAL AUDITORIA INTERNA DE GESTION
AGUA N°.3
VIGENCIA 2023

INFORME FINAL AUDITORIA INTERNA DE GESTION AGUA N°.3

Santiago de Cali, Mayo de 2023

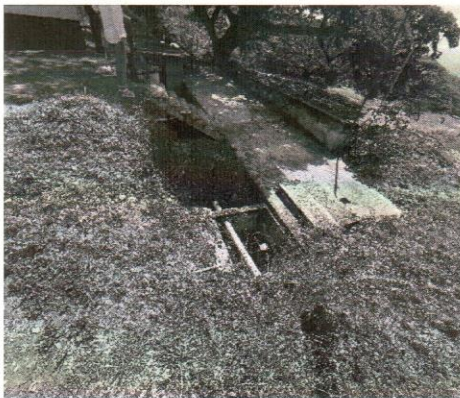
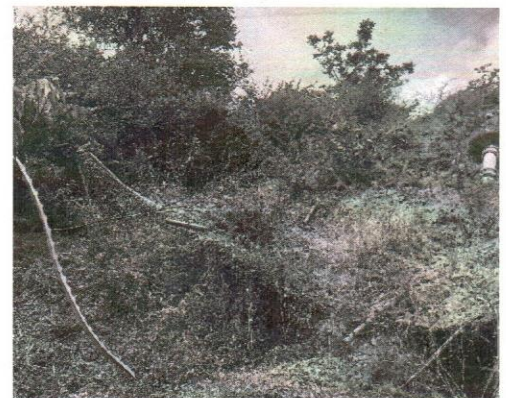
PTAP YOTOCO

Con referencia al estado de los accesorios del desarenador, requiere reposición de válvulas de purga y ventosas.

Con referencia al estado del cerramiento de la planta, el lado izquierdo de la entrada principal presenta un tramo en mal estado, requiere mantenimiento y en la parte trasera se necesita mantenimiento y reposición.

Se evidencia que la iluminación externa esta en malas condiciones, se requiere mejorar area perimetral, entrada principal y entrada trasera, 8 focos fuera de servicio.

La entrada principal y trasera de la planta se encuentra en mal estado dificultando la entrada del vehiculo que transporta las sustancias químicas, se requiere pronta intervención.

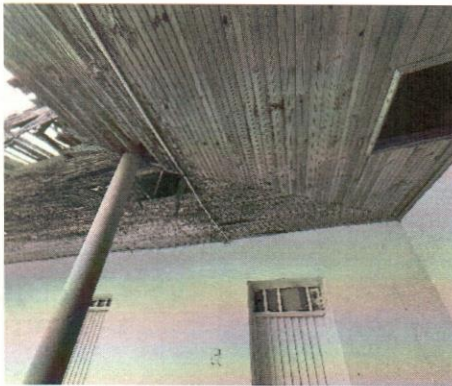
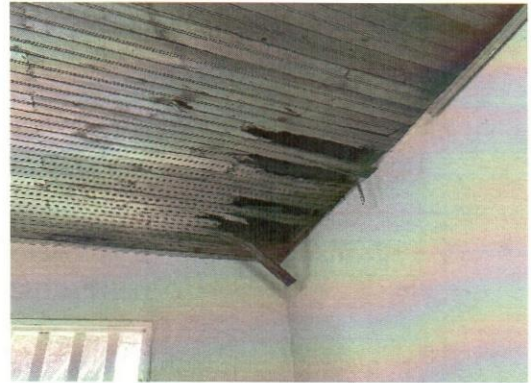
OFICINA YOTOCO

Se observa la casa donde se ubica la oficina de atención al público en pésimas condiciones, con deficiencia en el techo, los baños y las paredes, la oficina necesita obras de enlucimiento de manera urgente.
