AC- 4518

**ASUNTO: RESPUESTA PETICION RADICADO SSPD 20228002425292 -  
SUSCRIPTOR 85019**

El sistema de acueducto de los municipios de Andalucía y Bugalagrande, se abastecen de la misma fuente que es el río Bugalagrande y la línea de aducción principal en tubería con una longitud aproximada de 10 km.

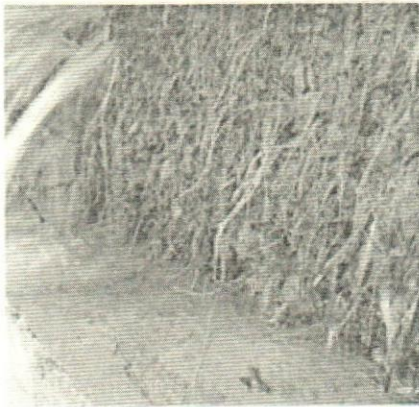
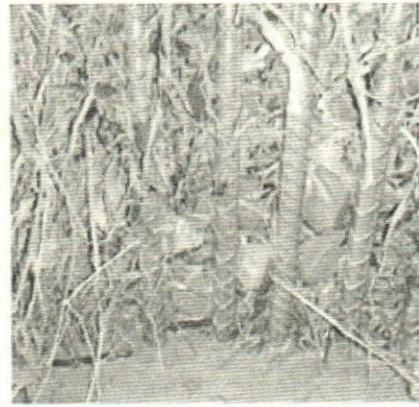
Los taponamientos que registra la bocatoma, obedecen a las condiciones naturales y cambiantes de la fuente hídrica que para el caso, corresponde al Rio Bugalagrande; el cambio en las condiciones hidráulicas del rio de morfología trenzada y con abundante material de arrastre propio de su conformación, se ven intensificadas en temporada de abundantes lluvias, como lo es la actual temporada invernal, acompañada del fenómeno de la niña, que llevo a registrar de acuerdo con los reportes de la CVC un aumento histórico en las descargas pluviales presentadas en la zona.

**REJILLAS TAPONADAS**

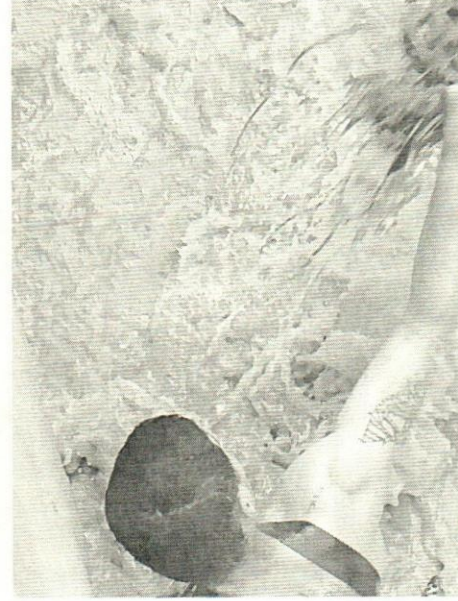
Foto 3 y 4. Limpieza externa rejilla de captación bocatoma voladeros. 06/03/2022

- Servicio de fontanería en sitio 7 días a la semana
- Actualmente se adelanta el diseño para la construcción de una rejilla de limpieza externa que permita garantizar mayores condiciones de seguridad para el personal, así como disminuir los tiempos que conlleva la limpieza de la rejilla lateral, de manera que se recupere en el menor tiempo posible el caudal de operación en planta de tratamiento.
- Se adelantan gestiones administrativas de manera conjunta con las alcaldías municipales de Andalucía y Bugalagrande conducentes a definir la mejor alternativa de fuente alterna de almacenamiento de agua cruda para el sistema de acueducto de ambos municipios tipo reservorio.
- Optimización y ampliación del sistema de potabilización en planta de tratamiento en los procesos de predesarenador, floculación, sedimentación.
