AC- 4526

ASUNTO: RESPUESTA DERECHO DE PETICIÓN RADICADO SSPD
20228002424602 - SUSCRIPTOR 343667

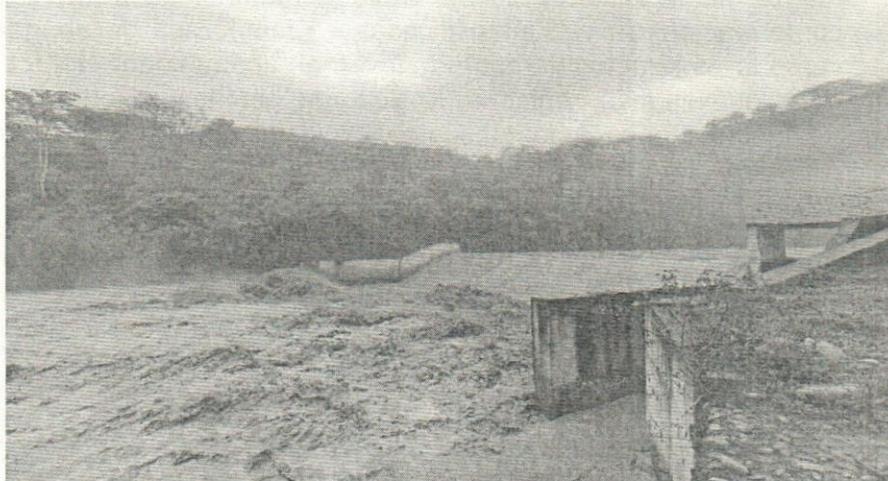
Foto 1. Bocatoma Voladeros. 07/03/2022

- Abundantes precipitaciones sobre lo largo de la cuenca del río Bugalagrande, han generado mayores caudales y crecientes en el cauce del río, así como mayor cantidad de material de arrastre y palizadas que convergen al sistema de captación ocasionando taponamiento permanente de la rejilla de captación.

Los mayores caudales y crecientes del río, están dificultando el acceso a la bocatoma ya que no permiten el acceso seguro a la rejilla de captación para su limpieza normal, sin embargo se ha dispuesto personal operativo permanente en la bocatoma que nos garantice una jornada de mantenimiento que oscila entre las 12 y 18 horas diarias en el sitio, según las condiciones de seguridad para el personal.

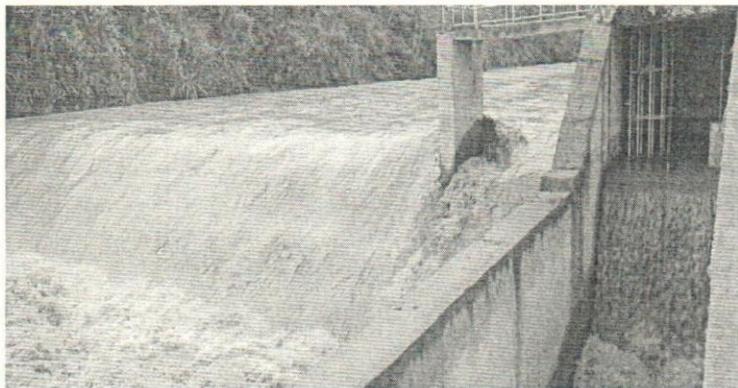
Foto 2. Canal de captación bocatoma voladeros. 07/03/2022

Canal de acceso
para limpieza
rejilla de
captación lateral

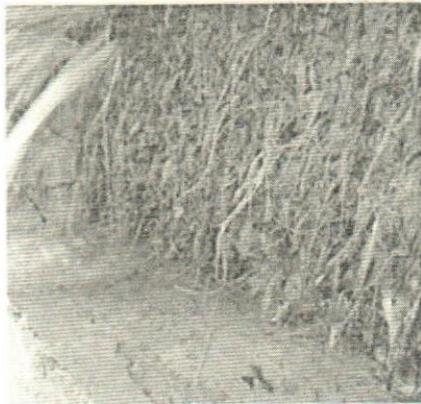
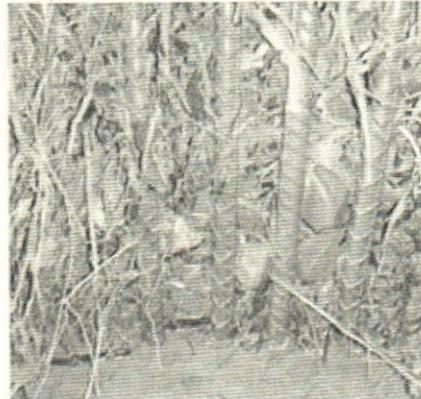
Los taponamientos que registra la bocatoma, obedecen a las condiciones naturales y cambiantes de la fuente hídrica que para el caso, corresponde al Rio Bugalagrande; el cambio en las condiciones hidráulicas del rio de morfología trenzada y con abundante material de arrastre propio de su conformación, se ven intensificadas en temporada de abundantes lluvias, como lo es la actual temporada invernal, acompañada del fenómeno de la niña, que llevo a registrar de acuerdo con los reportes de la CVC un aumento histórico en las descargas pluviales presentadas en la zona.

REJILLAS TAPONADAS

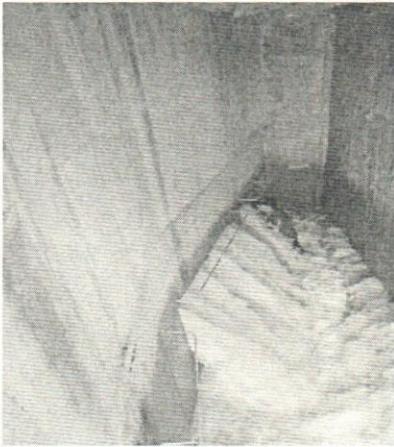
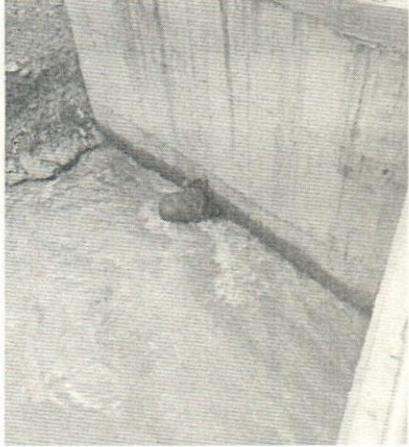
destaponarla manualmente, ambas formas tienen un riesgo alto por la presencia de abundante agua y la creciente del río.

MANTENIMIENTO PARTE INTERNA **MANTENIMIENTO PARTE EXTERNA**

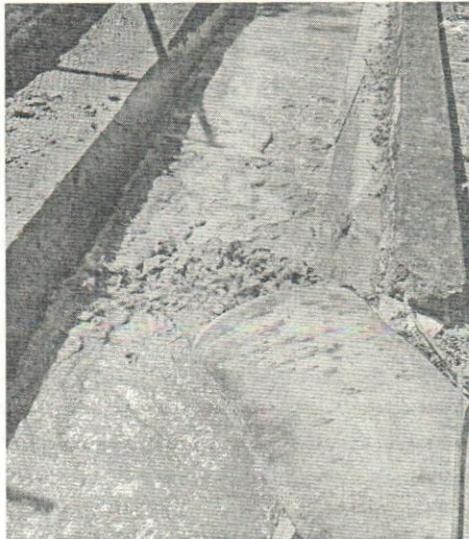
Foto 5. Llegada agua cruda PTAP ANDALUCIA.
07/03/2022. 10:45 AM

- Las constantes precipitaciones, han llevado a los movimientos en masa en las zonas aledañas a la cuenca, material que finalmente converge en el río, ocasionando mayores niveles de turbiedad, otro factor que nos obliga a la suspensión del proceso de potabilización de manera inmediata.

Dependiendo de las zona de lluvias en la parte alta de la cuenca, así mismo se dan las características físicas del agua, llegando a tener hasta 4 tipos de agua cruda distintos provenientes de la fuente hídrica, algunas de ellas con turbiedades que superan las 5.000 unidades de turbiedad (UNT) y hasta 18.000 unidades de turbiedad (UNT) registradas durante el 2022, que no son posible de ingresar al sistema de potabilización por norma de calidad.

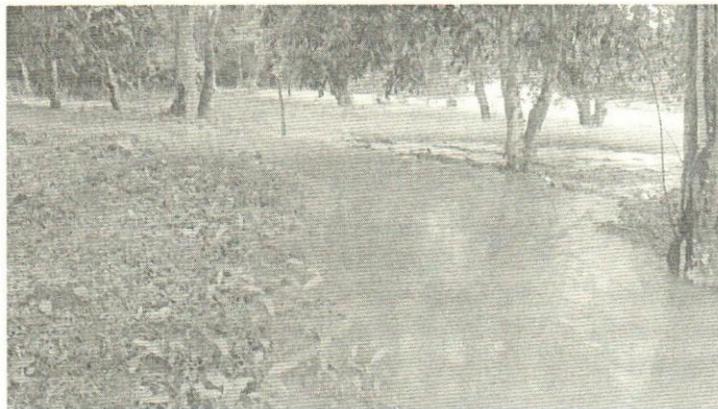
Foto 6. Nivel de reboce canal municipal 07/03/2022

- Por su parte el canal municipal, determinado como aducción alterna en caso de contingencia de la línea de aducción principal, tampoco ha sostenido el caudal de operación requerido, así como su calidad de agua tampoco es apta para ingresar al sistema de potabilización, ya que la misma recibe toda la escorrentía durante casi 11 km de recorrido hasta la PTAP y sus condiciones no responden de forma óptima al proceso de potabilización.

No obstante se adelantan labores de mantenimiento en apoyo a asoribut para habilitar su normal funcionamiento, a lo largo de su recorrido hay puntos de desbordamiento, trinchos instalados por moradores del sector para captar mayor caudal aguas arriba de la PTAP que no permiten que el caudal requerido por el sistema sea óptimo para soportar por lo menos los continuos taponamientos de la bocatoma.

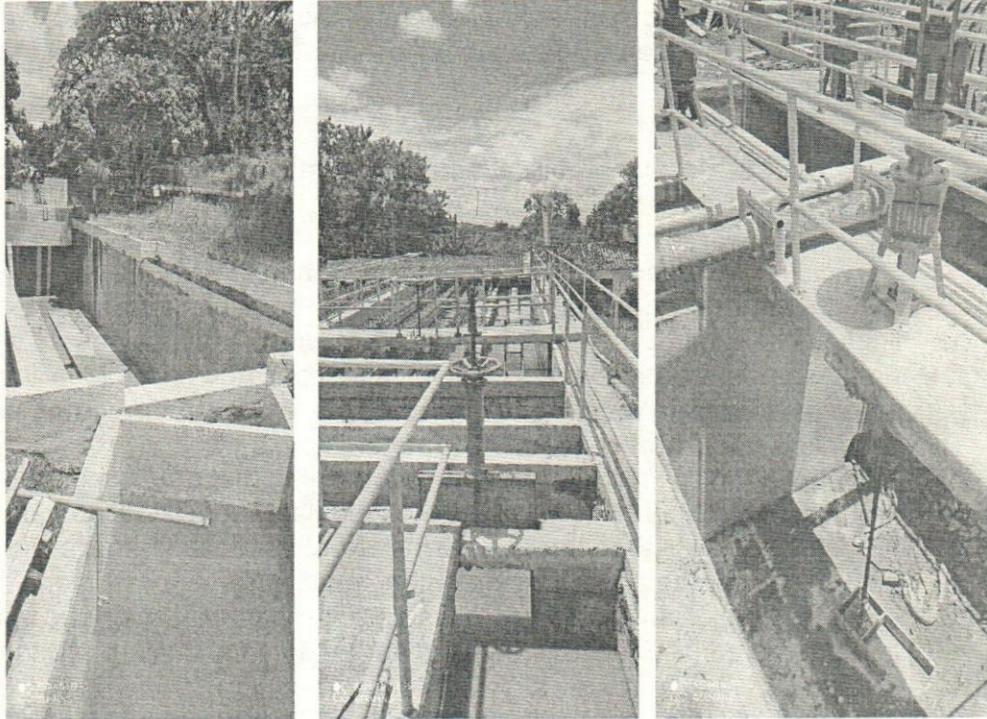
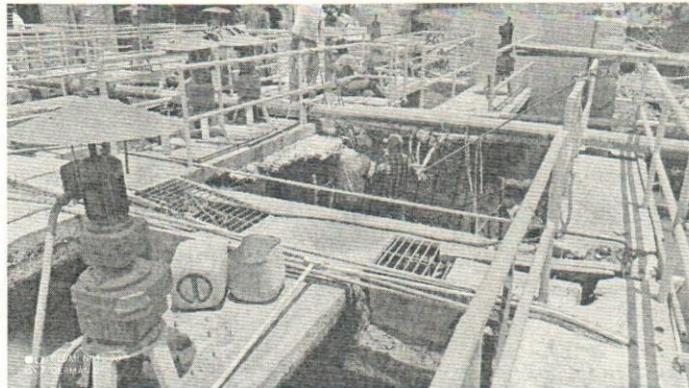
Fuente. Acuavalle Obras de optimización PTAP Andalucía 07/03/2022

En cuanto al sistema de potabilización instalado en la planta de tratamiento de agua potable PTAP, en el año 2021, se iniciaron labores de optimización para ampliar la capacidad instalada, actualmente de 120 lps a una capacidad de 200 lps.

Una vez culminadas las labores citadas el proceso de potabilización tendrá la capacidad de brindar un mayor respaldo frente a las contingencias de calidad del agua cruda, en razón a que el sistema instalado pasara de tener una capacidad de operación con turbiedades de 2000 UNT a tratar agua cruda hasta con 6000 UNT, no obstante el parámetro de calidad establece unas condiciones de tratabilidad del agua cruda que no podrán ser superadas y que están enmarcadas en un proceso de calidad de obligatorio cumplimiento para el operador. Cabe
