AC- 4587

ASUNTO: **RESPUESTA DERECHO DE PETICION RADICADO SSPD**  
**20228002342792 - SUSCRIPTOR 85770**

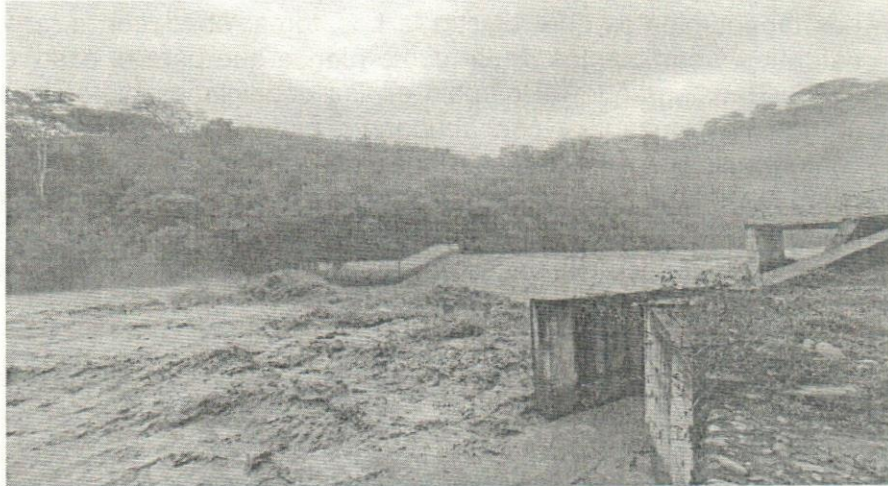
Foto 1. Bocatoma Voladeros. 07/03/2022

- Abundantes precipitaciones sobre lo largo de la cuenca del río Bugalagrande, han generado mayores caudales y crecientes en el cauce del río, así como mayor cantidad de material de arrastre y palizadas que convergen al sistema de captación ocasionando taponamiento permanente de la rejilla de captación.

Los mayores caudales y crecientes del río, están dificultando el acceso a la bocatoma ya que no permiten el acceso seguro a la rejilla de captación para su limpieza normal, sin embargo se ha dispuesto personal operativo permanente en la bocatoma que nos garantiza una jornada de mantenimiento que oscila entre las 12 y 18 horas diarias en el sitio, según las condiciones de seguridad para el personal.

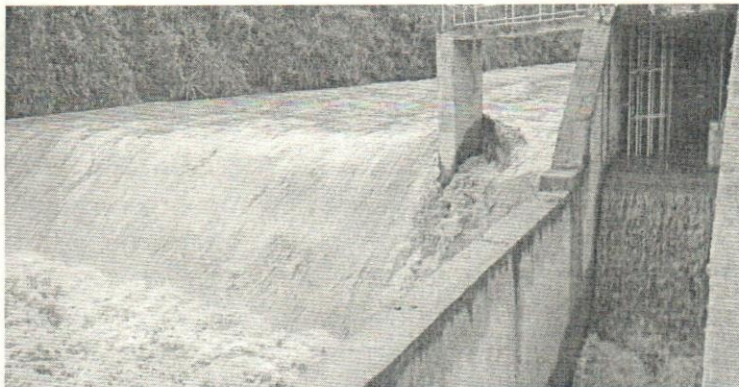
Foto 2. Canal de captación bocatoma voladeros. 07/03/2022

Canal de acceso  
para limpieza  
rejilla de  
captación lateral

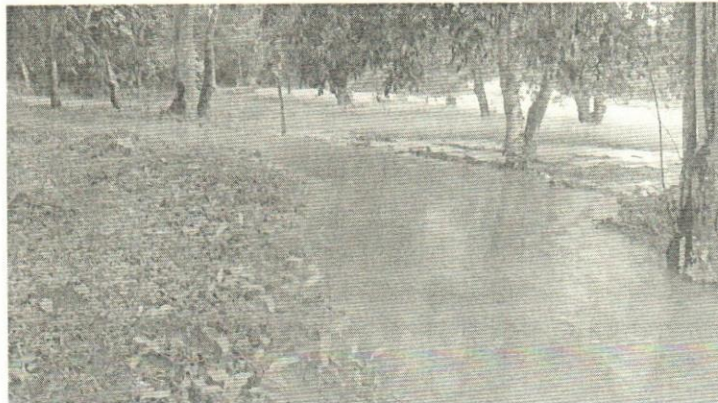
Foto 6. Nivel de reboce canal municipal 07/03/2022

- Por su parte el canal municipal, determinado como aducción alterna en caso de contingencia de la línea de aducción principal, tampoco ha sostenido el caudal de operación requerido, así como su calidad de agua tampoco es apta para ingresar al sistema de potabilización, ya que la misma recibe toda la escorrentía durante casi 11 km de recorrido hasta la PTAP y sus condiciones no responden de forma óptima al proceso de potabilización.

No obstante se adelantan labores de mantenimiento en apoyo a asoribut para habilitar su normal funcionamiento, a lo largo de su recorrido hay puntos de desbordamiento, trinchos instalados por moradores del sector para captar mayor caudal aguas arriba de la PTAP que no permiten que el caudal requerido por el sistema sea óptimo para soportar por lo menos los continuos taponamientos de la bocatoma.
