**ASUNTO: RESPUESTA DERECHO DE PETICION RADICADO SSPD  
202280002344402 – SUSCRIPTOR 83750**

Actualmente nos encontramos afrontando la segunda temporada de lluvias de 2022, que se agudizará por la prevalencia del fenómeno de La Niña, condición que ha afectado el sistema de captación para el proceso de potabilización de agua para consumo humano desde la bocatoma voladeros, por los siguientes factores:

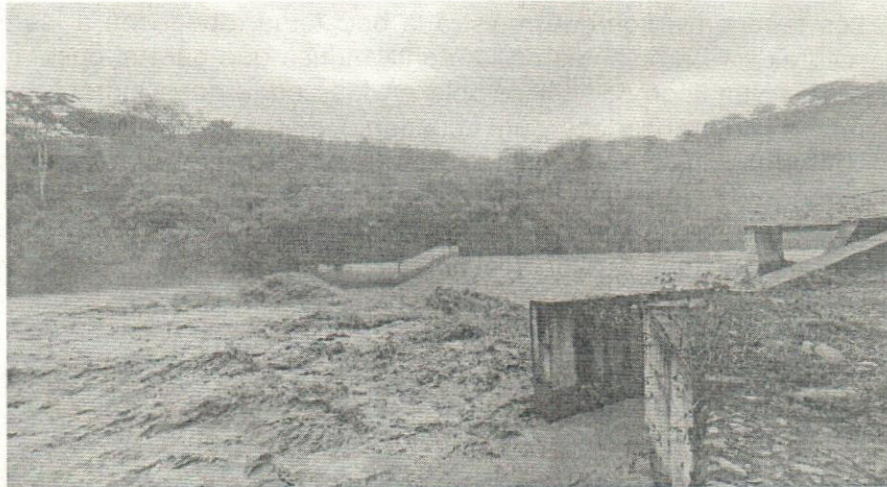
- Abundantes precipitaciones sobre lo largo de la cuenca del río Bugalagrande, han generado mayores caudales y crecientes en el cauce del río, así como mayor cantidad de material de arrastre y palizadas que convergen al sistema de captación ocasionando taponamiento permanente de la rejilla de captación.

Foto 1. Bocatoma Voladeros. 07/03/2022

Los mayores caudales y crecientes del río, están dificultando el acceso a la bocatoma ya que no permiten el acceso seguro a la rejilla de captación para su limpieza normal, sin embargo se ha dispuesto personal operativo permanente en la bocatoma que nos garantice una jornada de mantenimiento que oscila entre las 12 y 18 horas diarias en el sitio, según las condiciones de seguridad para el personal.

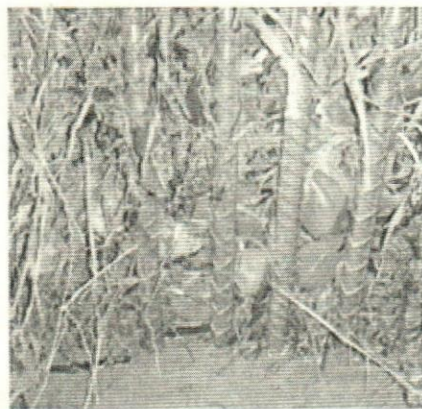
Los taponamientos que registra la bocatoma, obedecen a las condiciones naturales y cambiantes de la fuente hídrica que para el caso, corresponde al Rio Bugalagrande; el cambio en las condiciones hidráulicas del rio de morfología trenzada y con abundante material de arrastre propio de su conformación, se ven intensificadas en temporada de abundantes lluvias, como lo es la actual temporada invernal, acompañada del fenómeno de la niña, que llevo a registrar de acuerdo con los reportes de la CVC un aumento histórico en las descargas pluviales presentadas en la zona.

**REJILLAS TAPONADAS**

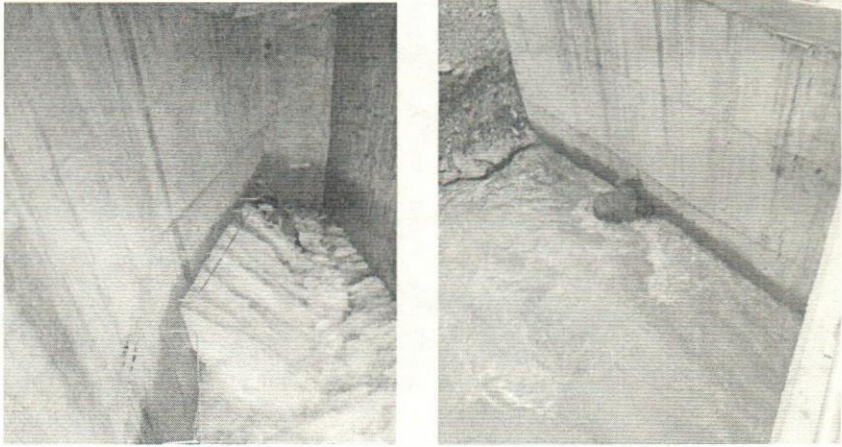
destaponaría manualmente, ambas formas tienen un riesgo alto por la presencia de abundante agua y la creciente del río.

*MANTENIMIENTO PARTE INTERNA*      *MANTENIMIENTO PARTE EXTERNA*

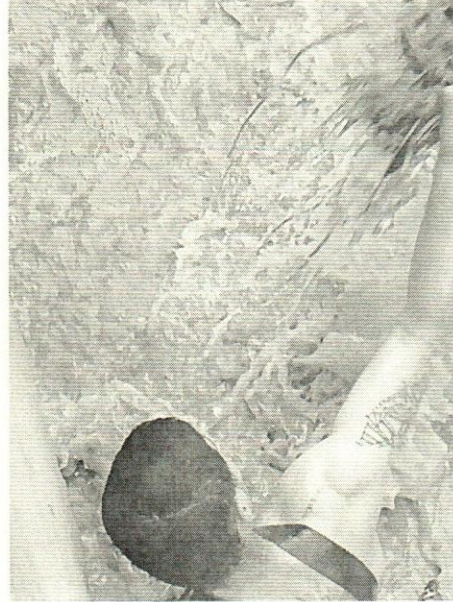
Foto 3 y 4. Limpieza externa rejilla de captación bocatoma voladeros. 06/03/2022

- Servicio de fontanería en sitio 7 días a la semana
- Actualmente se adelanta el diseño para la construcción de una rejilla de limpieza externa que permita garantizar mayores condiciones de seguridad para el personal, así como disminuir los tiempos que conlleva la limpieza de la rejilla lateral, de manera que se recupere en el menor tiempo posible el caudal de operación en planta de tratamiento.
- Se adelantan gestiones administrativas de manera conjunta con las alcaldías municipales de Andalucía y Bugalagrande conducentes a definir la mejor alternativa de fuente alterna de almacenamiento de agua cruda para el sistema de acueducto de ambos municipios tipo reservorio.
- Optimización y ampliación del sistema de potabilización en planta de tratamiento en los procesos de predesarenador, floculación, sedimentación.

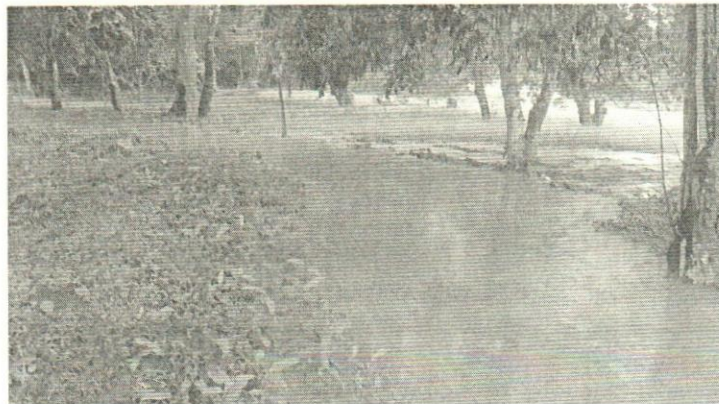
- Por su parte el canal municipal, determinado como aducción alterna en caso de contingencia de la línea de aducción principal, tampoco ha sostenido el caudal de operación requerido, así como su calidad de agua tampoco es apta para ingresar al sistema de potabilización, ya que la misma recibe toda la escorrentía durante casi 11 km de recorrido hasta la PTAP y sus condiciones no responden de forma óptima al proceso de potabilización.

Foto 6. Nivel de reboce canal municipal 07/03/2022

No obstante se adelantan labores de mantenimiento en apoyo a asoribut para habilitar su normal funcionamiento, a lo largo de su recorrido hay puntos de desbordamiento, trinchos instalados por moradores del sector para captar mayor caudal aguas arriba de la PTAP que no permiten que el caudal requerido por el sistema sea óptimo para soportar por lo menos los continuos taponamientos de la bocatoma.

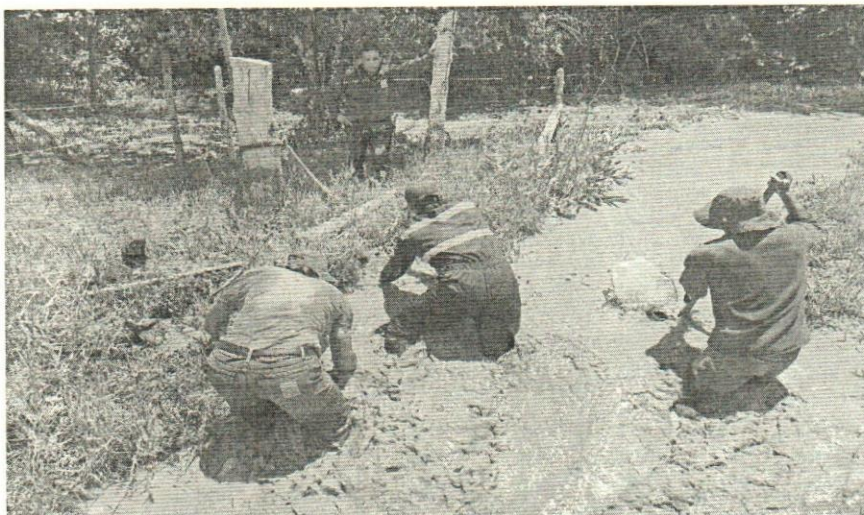
Foto 8. Mantenimiento canal municipal 07/03/2022

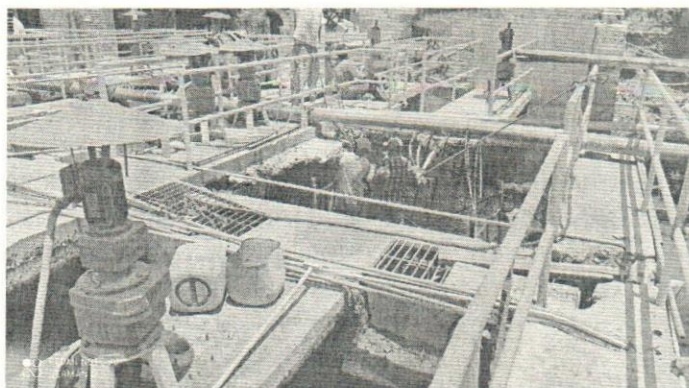
En cuanto al sistema de potabilización instalado en la planta de tratamiento de agua potable PTAP, en el año 2021, se iniciaron labores de optimización para ampliar la capacidad instalada, actualmente de 120 lps a una capacidad de 200 lps.

Una vez culminadas las labores citadas el proceso de potabilización tendrá la capacidad de brindar un mayor respaldo frente a las contingencias de calidad del agua cruda, en razón a que el sistema instalado pasara de tener una capacidad de operación con turbiedades de 2000 UNT a tratar agua cruda hasta con 6000 UNT, no obstante el parámetro de calidad establece unas condiciones de tratabilidad del agua cruda que no podrán ser superadas y que están enmarcadas en un proceso de calidad de obligatorio cumplimiento para el operador. Cabe

Fuente. Acuavalle Obras de optimización PTAP Andalucía 07/03/2022
