AC- 4609

**ASUNTO: RESPUESTA DERECHO DE PETICION RADICADO SSPD
20228002343592- SUSCRIPTOR 85405**

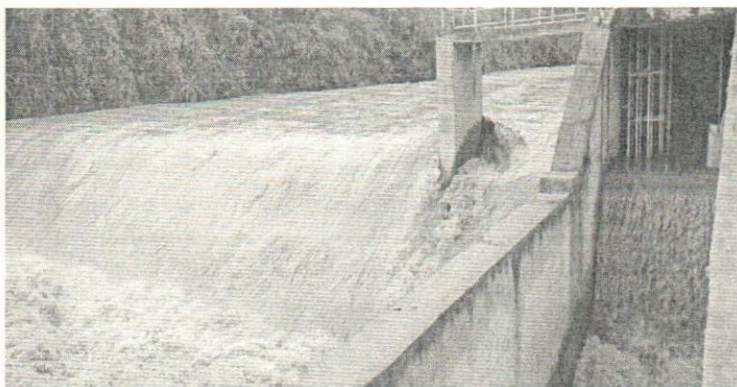
Foto 2. Canal de captación bocatoma voladeros. 07/03/2022

Canal de acceso
para limpieza
rejilla de
captación lateral

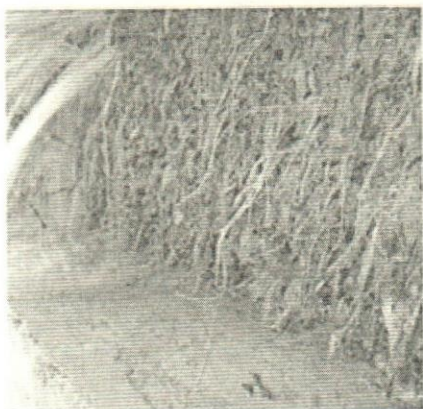
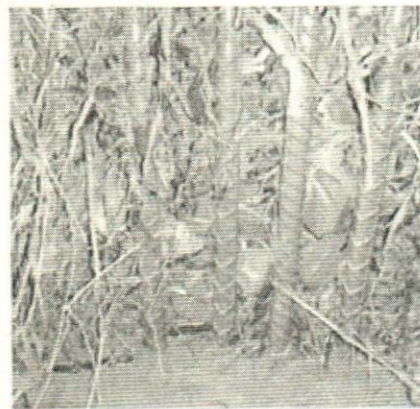
Los taponamientos que registra la bocatoma, obedecen a las condiciones naturales y cambiantes de la fuente hídrica que para el caso, corresponde al Rio Bugalagrande; el cambio en las condiciones hidráulicas del rio de morfología trezada y con abundante material de arrastre propio de su conformación, se ven intensificadas en temporada de abundantes lluvias, como lo es la actual temporada invernal, acompañada del fenómeno de la niña, que llego a registrar de acuerdo con los reportes de la CVC un aumento histórico en las descargas pluviales presentadas en la zona.

REJILLAS TAPONADAS

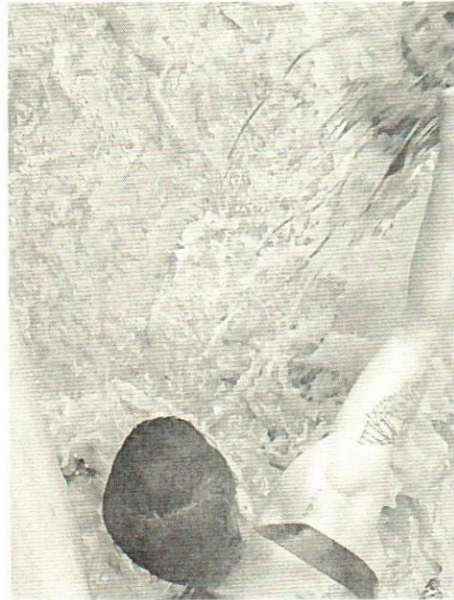
Foto 3 y 4. Limpieza externa rejilla de captación bocatoma voladeros. 06/03/2022

- Servicio de fontanería en sitio 7 días a la semana
- Actualmente se adelanta el diseño para la construcción de una rejilla de limpieza externa que permita garantizar mayores condiciones de seguridad para el personal, así como disminuir los tiempos que conlleva la limpieza de la rejilla lateral, de manera que se recupere en el menor tiempo posible el caudal de operación en planta de tratamiento.
- Se adelantan gestiones administrativas de manera conjunta con las alcaldías municipales de Andalucía y Bugalagrande conducentes a definir la mejor alternativa de fuente alterna de almacenamiento de agua cruda para el sistema de acueducto de ambos municipios tipo reservorio.
- Optimización y ampliación del sistema de potabilización en planta de tratamiento en los procesos de predesarenador, floculación, sedimentación.

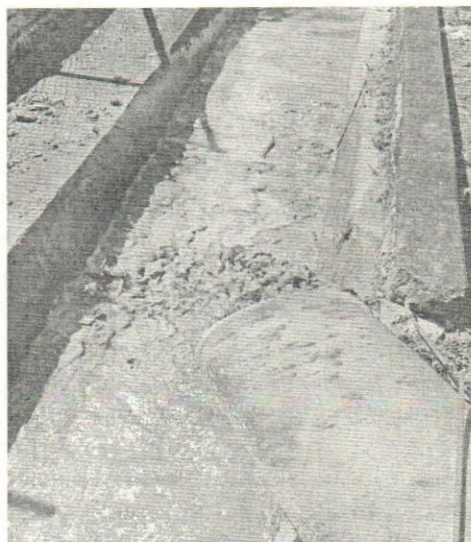
Dependiendo de las zona de lluvias en la parte alta de la cuenca, así mismo se dan las características físicas del agua, llegando a tener hasta 4 tipos de agua cruda distintos provenientes de la fuente hídrica, algunas de ellas con turbiedades que superan las 5.000 unidades de turbiedad (UNT) y hasta 18.000 unidades de turbiedad (UNT) registradas durante el 2022, que no son posible de ingresar al sistema de potabilización por norma de calidad.

Foto 5. Llegada agua cruda PTAP ANDALUCIA.
07/03/2022. 10:45 AM

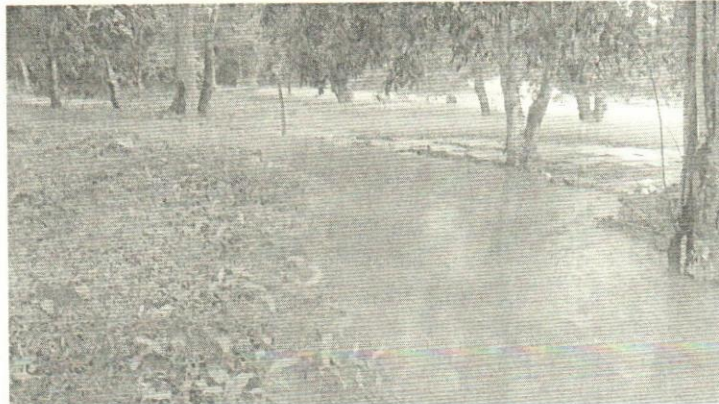
- Por su parte el canal municipal, determinado como aducción alterna en caso de contingencia de la línea de aducción principal, tampoco ha sostenido el caudal de operación requerido, así como su calidad de agua tampoco es apta para ingresar al sistema de potabilización, ya que la misma recibe toda la escorrentía durante casi 11 km de recorrido hasta la PTAP y sus condiciones no responden de forma óptima al proceso de potabilización.

Foto 6. Nivel de reboce canal municipal 07/03/2022

No obstante se adelantan labores de mantenimiento en apoyo a asoribut para habilitar su normal funcionamiento, a lo largo de su recorrido hay puntos de desbordamiento, trinchos instalados por moradores del sector para captar mayor caudal aguas arriba de la PTAP que no permiten que el caudal requerido por el sistema sea óptimo para soportar por lo menos los continuos taponamientos de la bocatoma.

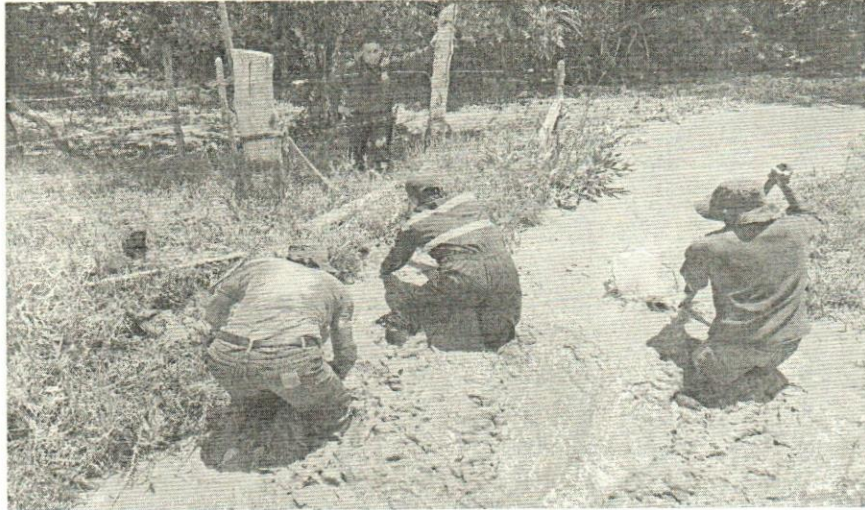
Foto 8. Mantenimiento canal municipal 07/03/2022
