ASUNTO: RESPUESTA RADICADO CRA No 20230120038741

Realizar una investigación detallada para identificar las causas de las constantes suspensiones del servicio de agua en nuestra localidad.

El sistema de acueducto del municipio de Andalucía, se abastece de la fuente que corresponde al río Bugalagrande, mediante el sistema de captación denominado bocatoma voladeros, que corresponde a una estructura de disipación lateral sobre el cauce del río, con capacidad para captar hasta 300 lps.

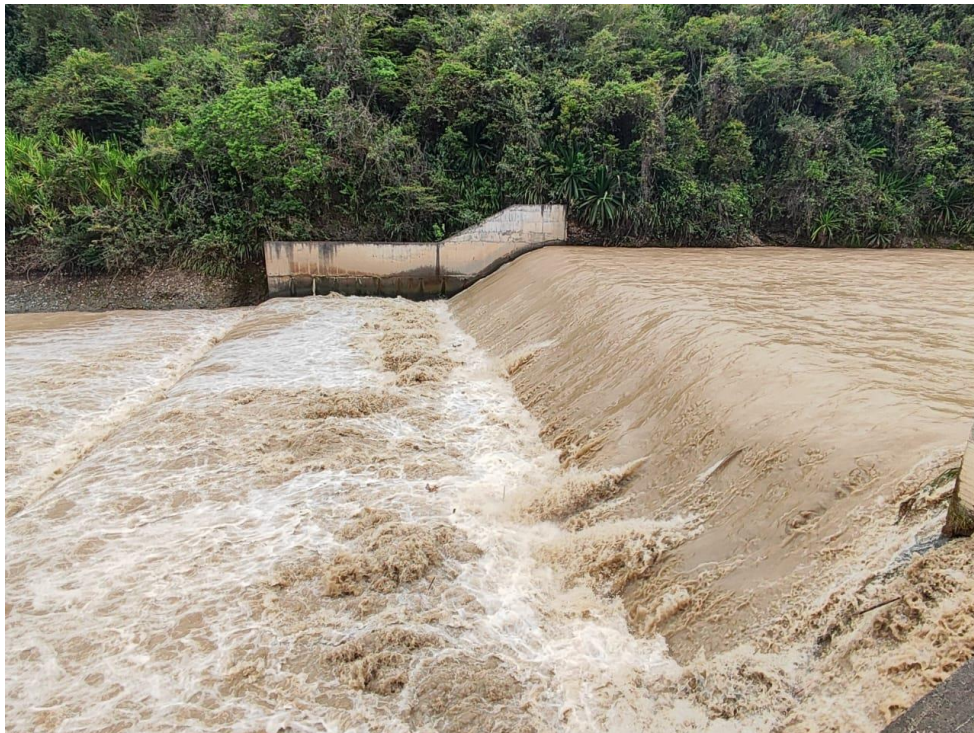
- Abundantes precipitaciones sobre lo largo de la cuenca del rio Bugalagrande, han generado mayores caudales y crecientes en el cauce del rio, así como mayor cantidad de material de arrastre y palizadas que convergen al sistema de captación ocasionando taponamiento permanente de la rejilla de captación.

Foto 1. Bocatoma Voladeros Marzo 2023.

Los mayores caudales y crecientes del rio, dificultan el ingreso a la bocatoma ya que no permiten el acceso seguro a la rejilla de captación para su limpieza normal, sin embargo, se ha dispuesto personal operativo permanente en la bocatoma, que nos garantice una jornada de mantenimiento que oscila entre las 12 y 18 horas diarias en el sitio, según las condiciones de seguridad para el personal.

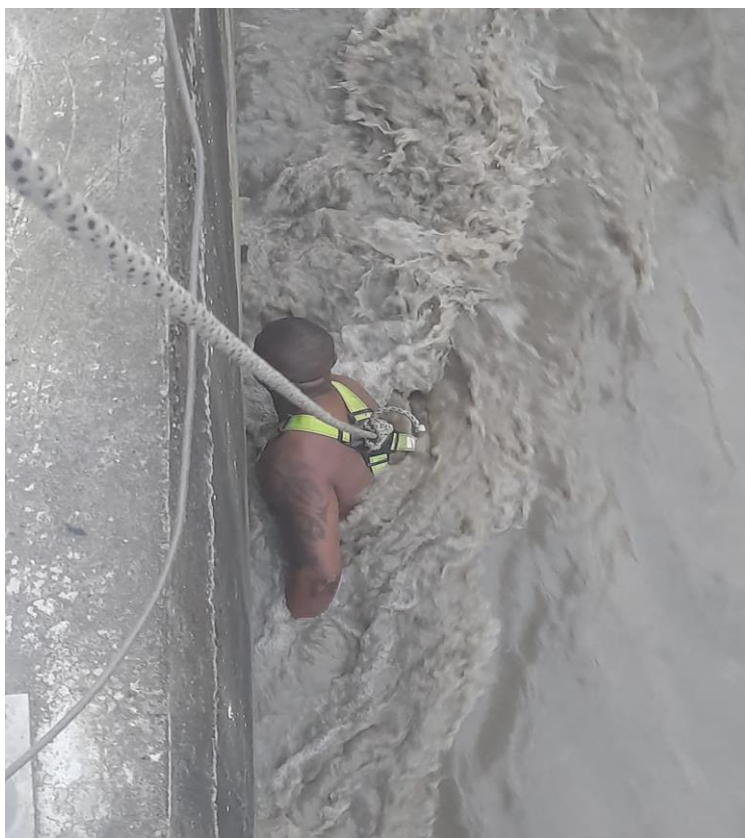
Los taponamientos que registra la bocatoma, obedecen a las condiciones naturales y cambiantes de la fuente hídrica que para el caso, corresponde al Rio Bugalagrande; el cambio en las condiciones hidráulicas del rio de morfología

trenzada y con abundante material de arrastre propio de su conformación y fallas geológicas que han sido evidenciadas en diferentes puntos neurálgicos de la cuenca, se ven intensificadas en temporada de abundantes lluvias, como lo es la actual temporada invernal, acompañada del fenómeno de la niña, que llevo a registrar de acuerdo con los reportes de la CVC un aumento histórico en las descargas pluviales presentadas en la zona para el último semestre de 2022.

FOTO 2. TAPONAMIENTO BOCATOMA VOLADEEROS MARZO 2023

Para el caso de los taponamientos de la bocatoma los tiempos del evento han transcurrido entre 2 y 7 horas, siendo igualmente la mayor afectación en horario nocturno, ya que en el día contamos con fontanería permanente en el sitio.

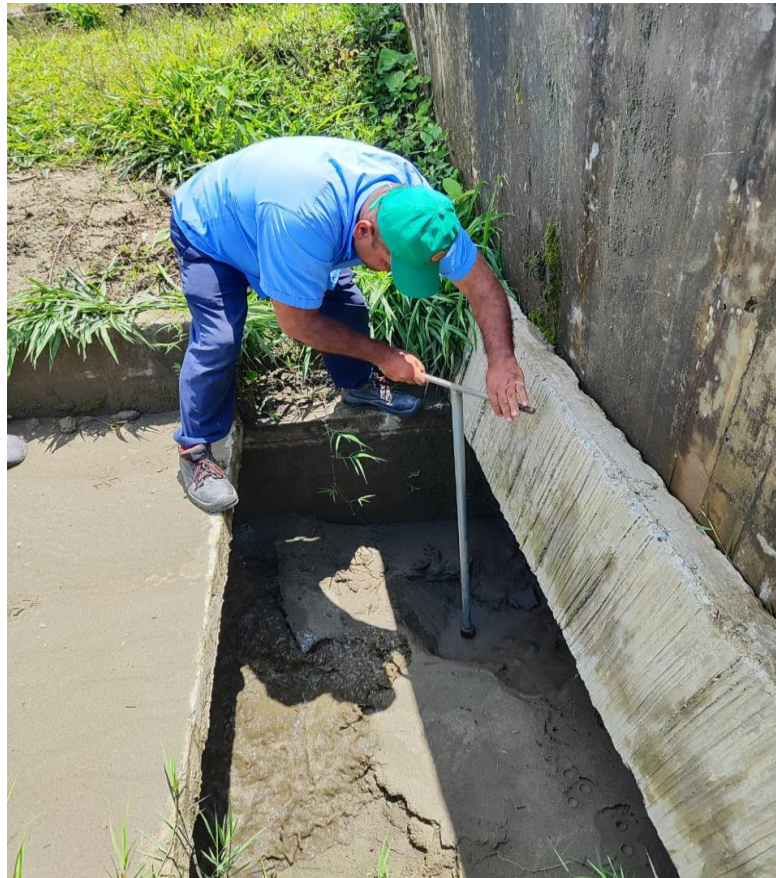
Foto 3. Taponamiento total por lodos del sistema de desarenadores Andalucía

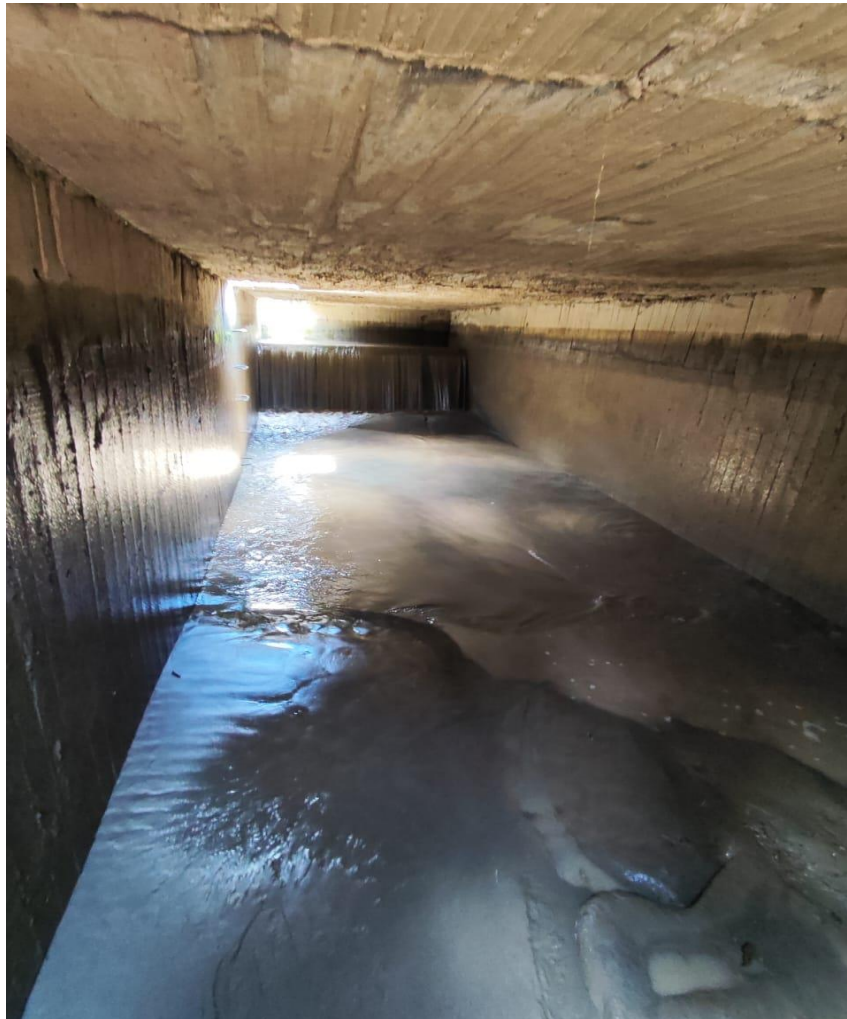
En relación con las altas turbiedades, que representa la segunda afectación del sistema de potabilización, el sistema cuenta con un proceso de desarenación en la bocatoma, que permiten disminuir en un menor tiempo las altas turbiedades, no obstante el deterioro mismo de la cuenca y sus abundantes descargas aguas arriba de la bocatoma por deslizamientos que llegan de otros afluentes tributarios de la misma, afectan la calidad del agua cruda de la principal fuente que es el río Bugalagrande, haciendo imposible por varias horas realizar el proceso de potabilización en la planta, obligando a la suspensión del tratamiento en la planta, hasta que las condiciones fisicoquímicas del agua cruda sean aptas para su tratamiento y potabilización según la normatividad nacional vigente (Decreto 1575 y Resolución 2115 de 2007).

Foto 4. Desarenadores Bocatoma voladeros – Marzo 2023
